**N° INFORME:** OCI-SISSO-IL-2022-29

**DENOMINACIÓN DEL TRABAJO:** Seguimiento al cumplimiento de Directrices de Accesibilidad de las personas al medio físico (NTC 6047)

Seguimiento al cumplimiento de Directrices de Accesibilidad de las personas al medio físico en el Centro de Atención Prioritaria de Salud - CAPS Villa Javier, en las siguientes zonas y áreas:

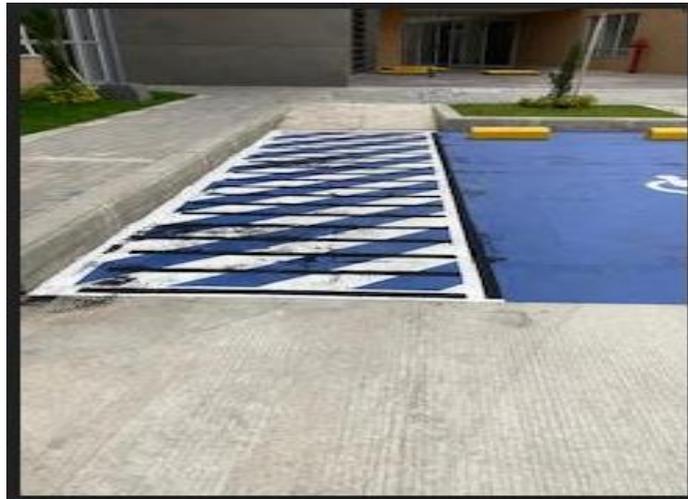
Ítem	OBSERVACIÓN	REQUISITO INCUMPLIDO
9.	El sendero del acceso desde parqueadero no tiene defensa.	<p>Se debe colocar protección al lado del sendero para proteger a los usuarios de sillas de ruedas y a las personas que pueden caminar, contra lesiones como resultado de una caída.</p> <p>La defensa debe estar diseñada para hacer desistir a un usuario, particularmente un niño, de trepar sobre ella.</p>
12.7	Información visual y táctil de los pasamanos no se evidenció en escaleras	<p>Los símbolos textuales o táctiles no deben sobresalir y deben estar colocados en forma permanente en los pasamanos como una fuente de información importante para las personas con discapacidad visual, por ejemplo, una indicación del número del piso, la dirección de evacuación en caso de emergencia, la ubicación de las salidas finales de la ruta de evacuación, entre otros.</p>

- Defensas a lo largo de senderos y rampas:

- Dar cumplimiento a defensas a lo largo de senderos y al requisito 37 cuartos de basura, y revisar la pertinencia de cumplimiento del ítem 11.5 advertencias visuales y táctiles.

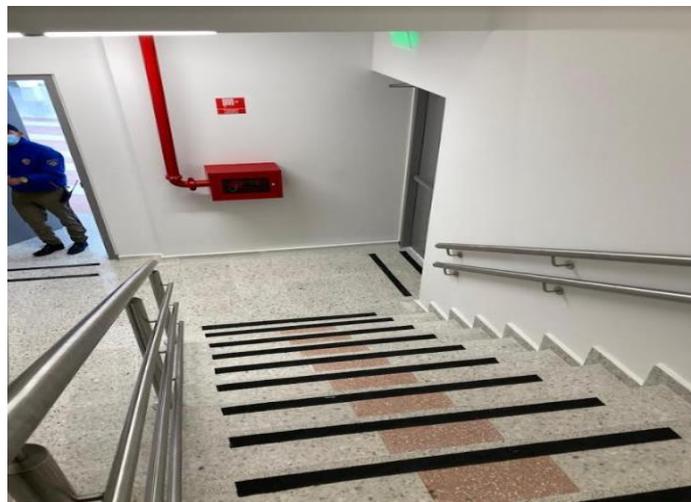
- Información visual y táctil de los pasamanos y ubicación en la edificación

- Dar cumplimiento a los ítems: 12.7 información visual y táctil de los pasamanos; 45.1 principio de los dos sentidos; 16.1.5 relacionado con puertas, paredes y áreas vidriadas; 41.2 ubicación, alturas y distancias; 21. Mobiliario salas de espera; 21.1 generalidades, 45.6.1 tableros de información.

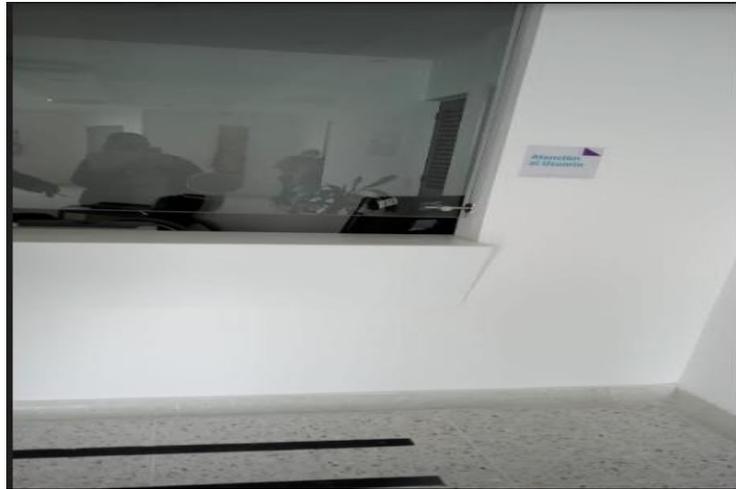
Ítem	OBSERVACIÓN	REQUISITO INCUMPLIDO
44 16.1 17.4	Generalidades de orientación e información: señalización que atienda a la población sorda	"Para centros de atención al ciudadano se debe tener como mínimo señalización que atienda a la población sorda, donde pueda recibir información en lenguaje de señas colombiana de acuerdo a la legislación vigente."

- Señalización que atienda a la población sorda:

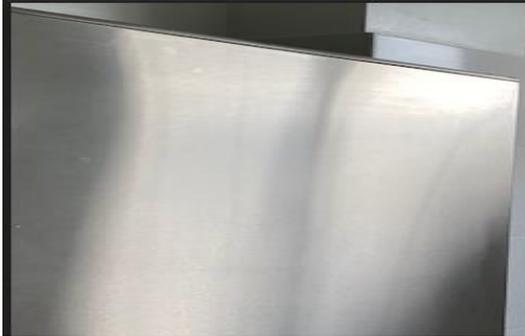
49.7.2 45.6.3	No se evidenció símbolos gráficos que indiquen accesibilidad para personas en condición de discapacidad en cuartos sanitarios accesibles.	Altura de las letras, figuras, señales y símbolos gráficos en las señales.

- No se ubicó símbolos gráficos que indiquen accesibilidad para personas en condición de discapacidad en cuartos sanitarios accesibles.

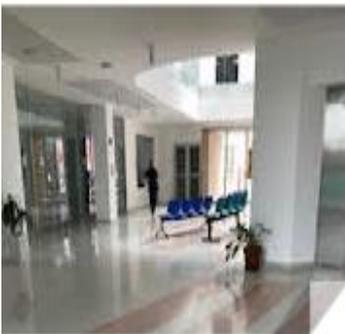
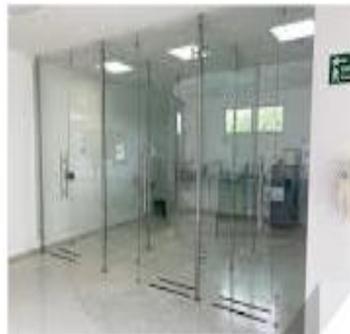
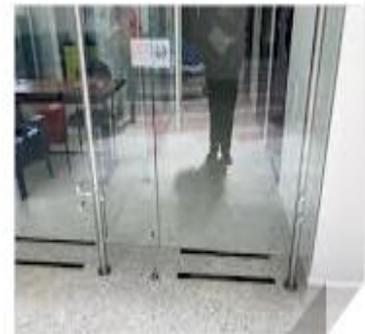
16.1.5	En puertas, paredes y áreas vidriadas no se evidenció la marcación con indicadores visuales.	Por razones de seguridad y de orientación en puertas, paredes y áreas vidriadas se deben marcar claramente con indicadores visuales.

- Zonas vidriadas: indicadores visuales

- El espacio de barandas no colinda con las áreas de espera; sin embargo, se generó recomendación por condiciones de seguridad en ubicación de las barandas y señalización del área vidriada en el segundo piso.

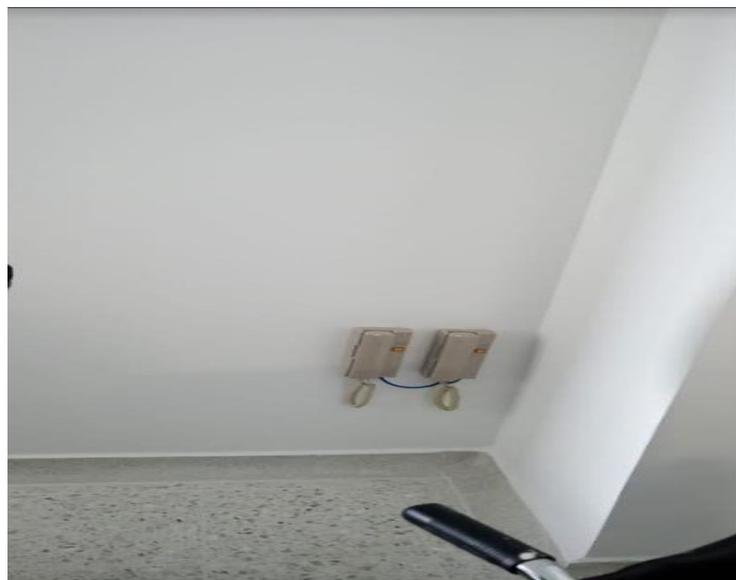
Ítem	OBSERVACIÓN	REQUISITO INCUMPLIDO
41.2	Ubicación, alturas y distancias: se evidenció instalación de intercomunicadores a una altura inferior en pared accesible para su alcance y operación, en oficina de atención al usuario.	El rango establece entre 800 mm y 1.100 sobre el nivel del suelo y deben estar ubicados a un mínimo de 600 mm de cualquier esquina interna, preferiblemente 700 mm, tal como lo describe el ítem 41.2.
29.1	Identificación de equipos, controles e interruptores: falta ajustar todos los controles importantes que deben tener una indicación en braille.	Todos los controles importantes que deben tener una indicación en braille.

- Instalación de intercomunicadores a una altura inferior en pared accesible para su alcance y operación.
